## 検査事例集 リードフレーム

短冊状態およびリール状態のリードフレーム外観検査を行います。良品比較による形状検査、濃度変動を見る表面検査など、対象によってさまざまな検査を実施。複数検査環境によって、欠陥の検出を行います。

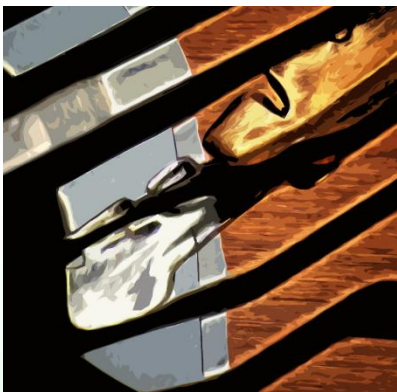
打痕

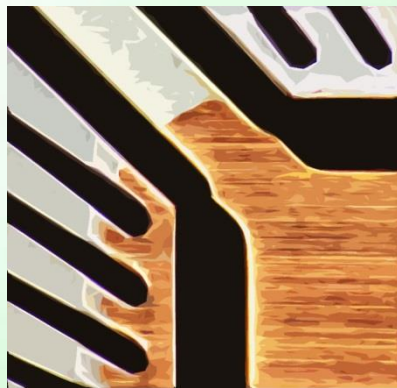
メッキずれ

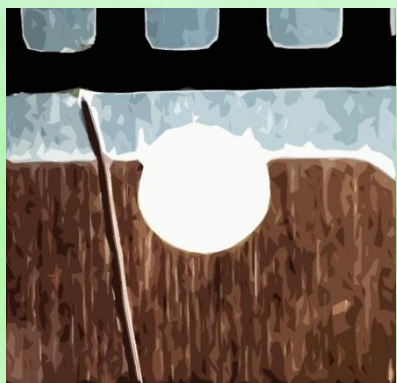
メッキ漏れ

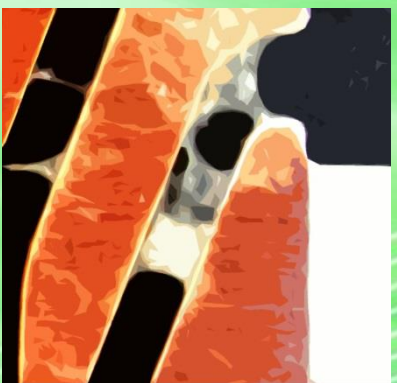
異物付着

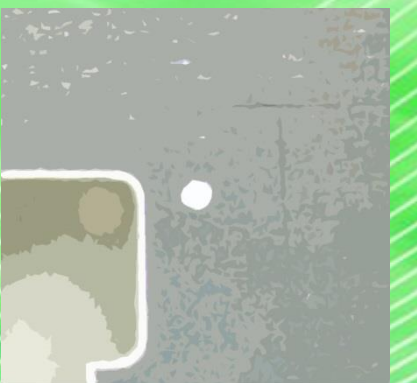
シミ

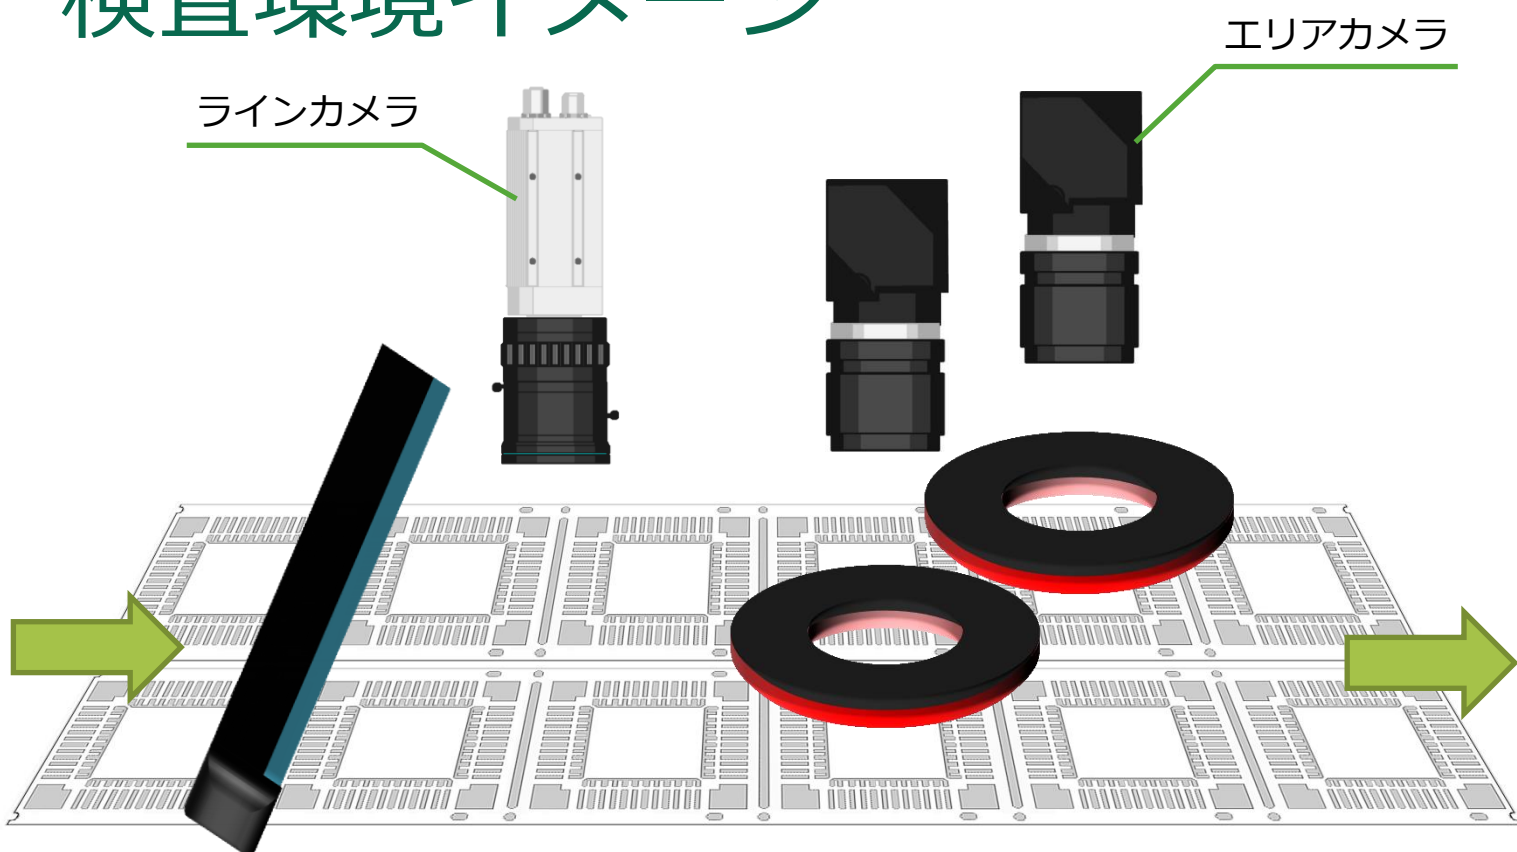
## 検査環境イメージ

エリアカメラの場合は照明を切り替えながら、複数の検査を実施  
ラインカメラの場合は1視野でリードフレーム全体を検査可能

視野毎にステップ移動、ワーク搬送については、対象物に併せてシステムを構築

検査結果は、拡大表示、良品との差分比較、サイズなどの確認と、検査不良率などが確認可能
